RELATÓRIO FOTOGRÁFICO

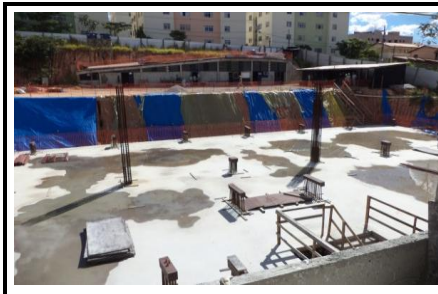
Esperas Pilares Hotel

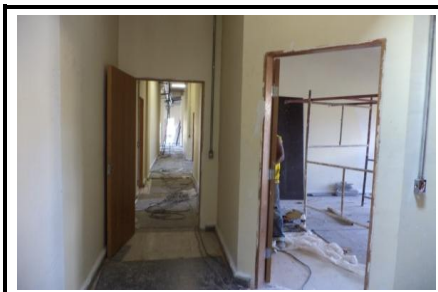
Portas Sala Grão Mestre Adjunto e Circulação Gabinetes

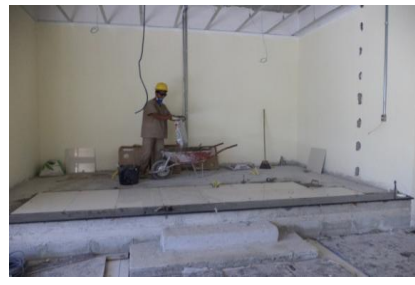
Porcelanato Sala Conselho Estadual da Ordem

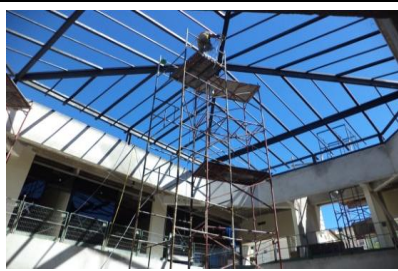
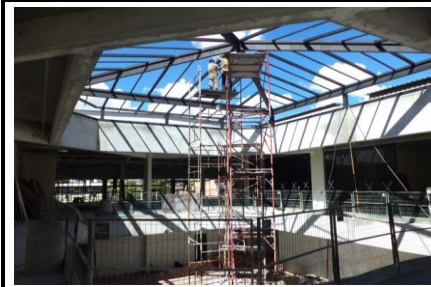
Estrutura Metálica - Átrio

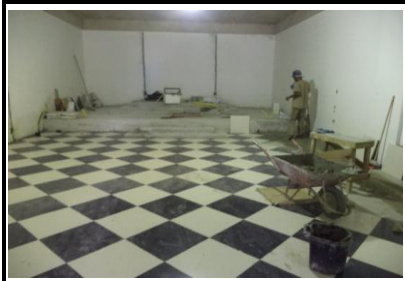
Porcelanato Templo 3

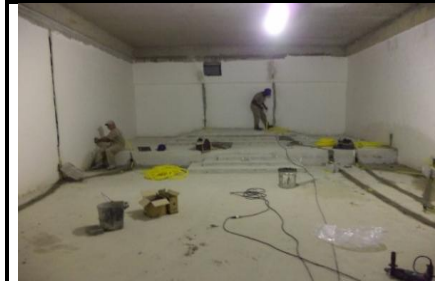
Instalação Elétrica Templos 4 e 5

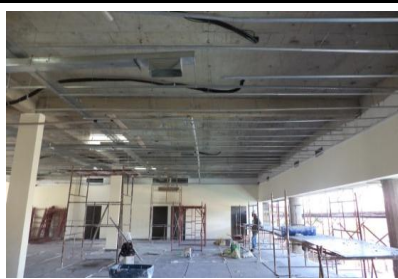
Esperas para instalação Placas de Gesso -
Administração GOB / Secretarias

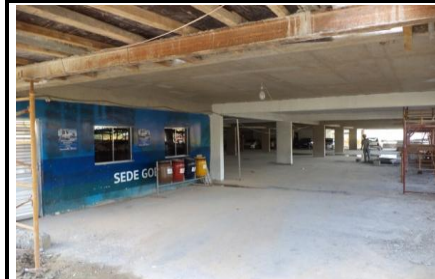
Pintura Garagem
